**I Результаты обследования:
1. Территории, прилегающей к зданию (участка)**

МБУДО «ДШИ» г. Инта, ул. Кирова, д.28а музыкальное отделение
Наименование объекта, адрес

к Акту обследования ОСИ
к паспорту доступности ОСИ
№1
от «20» июля 2020 г.,

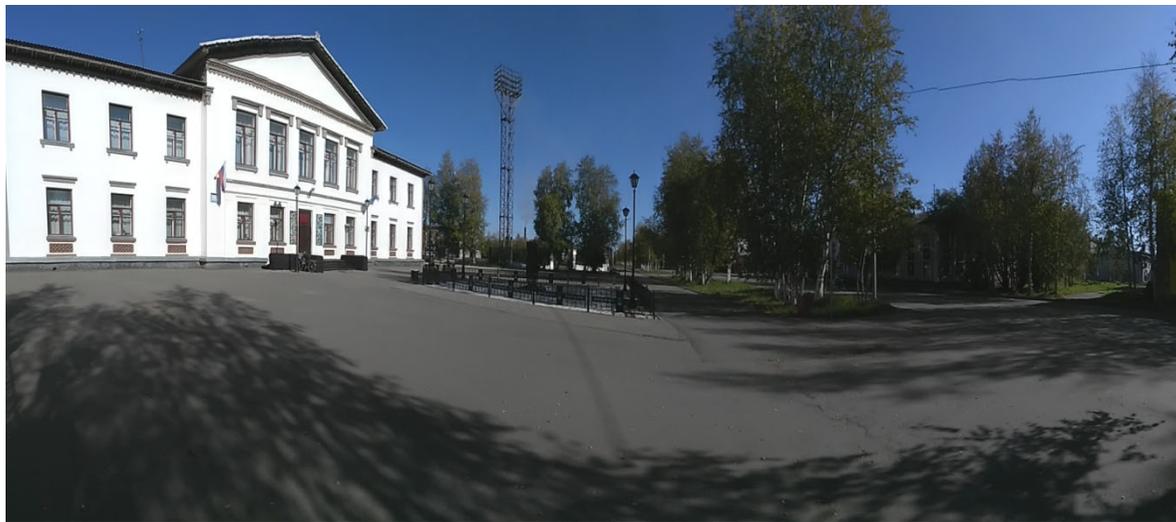
Фото №1

1.1	Вход (входы) на территорию	есть		1	Отсутствует информация об объекте; Отсутствует навигация к доступному входу;	К,О,С,Г,У	Оборудовать доступными для МНГ, в том числе инвалидов-колясочников, элементами информации об объекте СП 59.13330.2016 п.511; Разместить информационную мнемосхему с правой стороны по ходу движения на удалении от 2 до 4м. от входа СП 59.13330.2016п.8.1.6; Разместить навигацию к доступному входу;	Ремонт, ТСР, Орг.

1.2	Путь (пути) движения на территории	есть		1	Отсутствует навигация на территории объекта; Отсутствует схема размещения объектов на территории; Пути движения от входа на территорию до входа в здание не выделены и не продублированы; На пути движения препятствия отсутствуют;	К,О,С,Г,У	Разместить план размещения объектов на территории; Разместить систему информационной поддержки на протяжении всего пути к ОСИ, доступной для МНГ на все время эксплуатации учреждения в соответствии с ГОСТ Р 5126 и ГОСТ Р	Ремонт, ТСР, Орг.

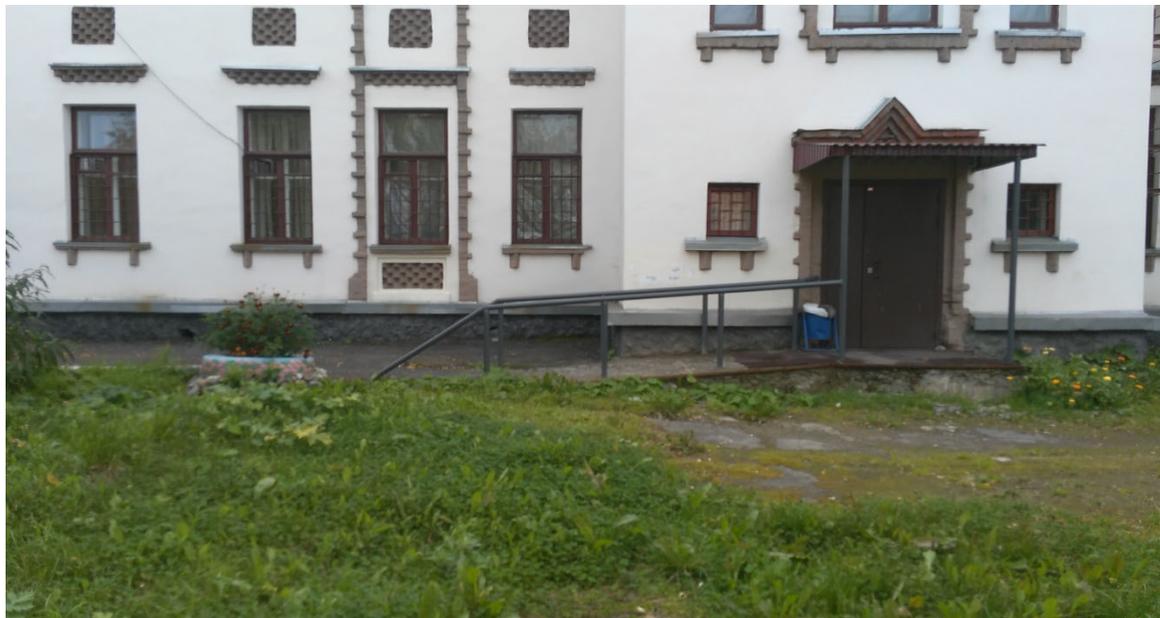
Фото №2

52875, СП 59.13330.2016п.51,1,3;	
1.3	Лестница (наружная)	нет		1			
1.4	Пандус (наружный)	есть		2	Пандус расположен у запасного выхода, в зимний период расчистка территории производится своими силами	ДП-В	
1.5	Автостоянка и парковка	нет		1	Не предусмотрено.	К,О	
	ОБЩИЕ требования к зоне				Адаптирована для всех групп МГН.	ДП-В

2.2	Пандус (наружный)	есть		2	Поверхность пандуса не выделена цветом или текстурой, контрастной относительно прилегающей поверхности СП 59.13330.2016п.5.1.6; Отсутствует освещение всех	К,О	Выделить пандус цветом или текстурой контрастной относительно прилегающей поверхности; Установить освещение всех участков зоны вне зависимости	Ремонт, ТСР, Орг.

участков зоны, не зависимое от уличного освещения;		от уличного освещения;	
2.3	Входная площадка (перед дверью)	есть			Отсутствуют поручни; Отсутствует тактильная предупреждающая полоса перед дверью; Информация об объекте размещена и предоставлена не по нормативу;	К,О,С,Г,У	Установить поручни; Установить тактильную предупреждающую полосу перед дверью; Информацию об объекте разметить и предоставить по нормативу;	Ремонт, ТСР, Орг.

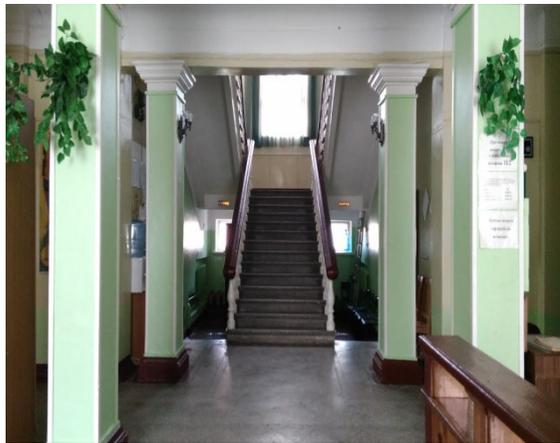
Φοτο Νο3

2.1	Лестница (наружная)	Есть		3	Отсутствуют поручни Отсутствуют тактильные предупреждающие перед лестничным маршем Краевы ступени марша не выделены Отсутствует кнопка вызова персонала	О,С	Наружные лестницы должны иметь поручни с учетом технических требований к опорным стационарным устройствам по ГОСТ Р 51261-99; На проступнях краевых ступеней лестничных маршей должны быть нанесены одна или несколько полос, контрастных с поверхностью ступени; Установить тактильные предупреждающие полосы перед лестницей согласно ГОСТ Р 52875-2007; Организовать преодоление барьеров посредством оказания ситуационной помощи; Закрепить ответственного сотрудника за встречу и сопровождение МНГ на объекте;	Ремонт, ТСР, Орг.

3.2	Лестница (внутри здания)	есть		3	Ширина лестничного марша 2,3 м Установлены не нормативные поручни; Отсутствует лифт; Краевые ступени марша выделены; Установлены тактильные предупреждающие знаки перед лестничным	О,С,У	Ширина марша лестницы соответствует 2,3 м СП 59.13330.2016п.5210; Поручни установить в соответствии с требованиями СП.	Ремонт, ТСП, Орг. мер-ия

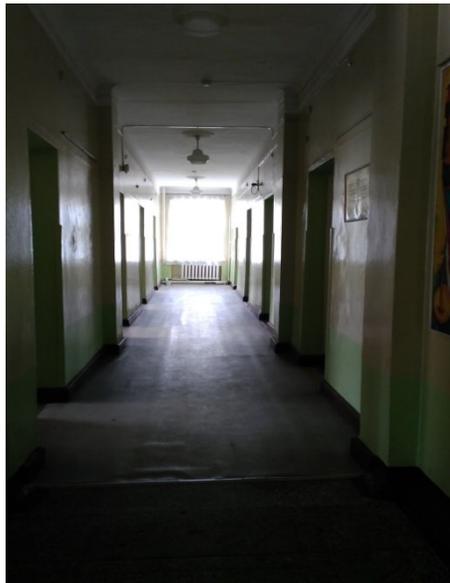
Φοτο Νο4

3.1	Коридор (вестибюль, зона ожидания, галерея, балкон)	есть		4,5,6,7	Отсутствуют горизонтальные поручни вдоль стен; Отсутствует выделенное место для собаки поводья; Наличие мнемосхем и информации о пути и направлении движения со схемой расположения и функциональным назначением помещений;	К,О,С,Г,У	Установить горизонтальные поручни вдоль стен; Выделить место отдыха и ожидания для МНГ;	Ремонт, ТСП, Орг. мер-ия

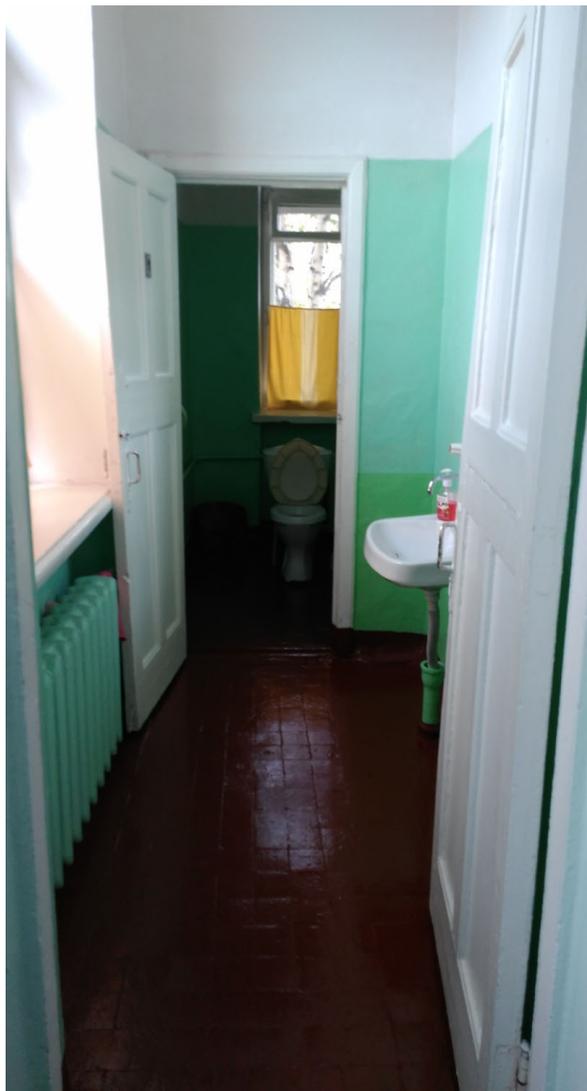
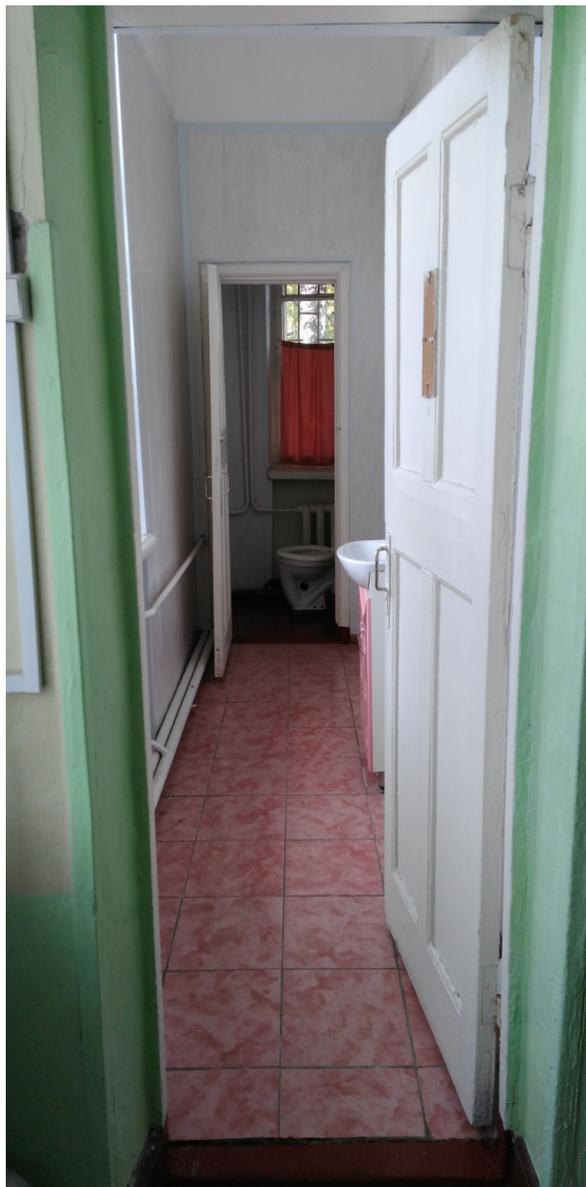
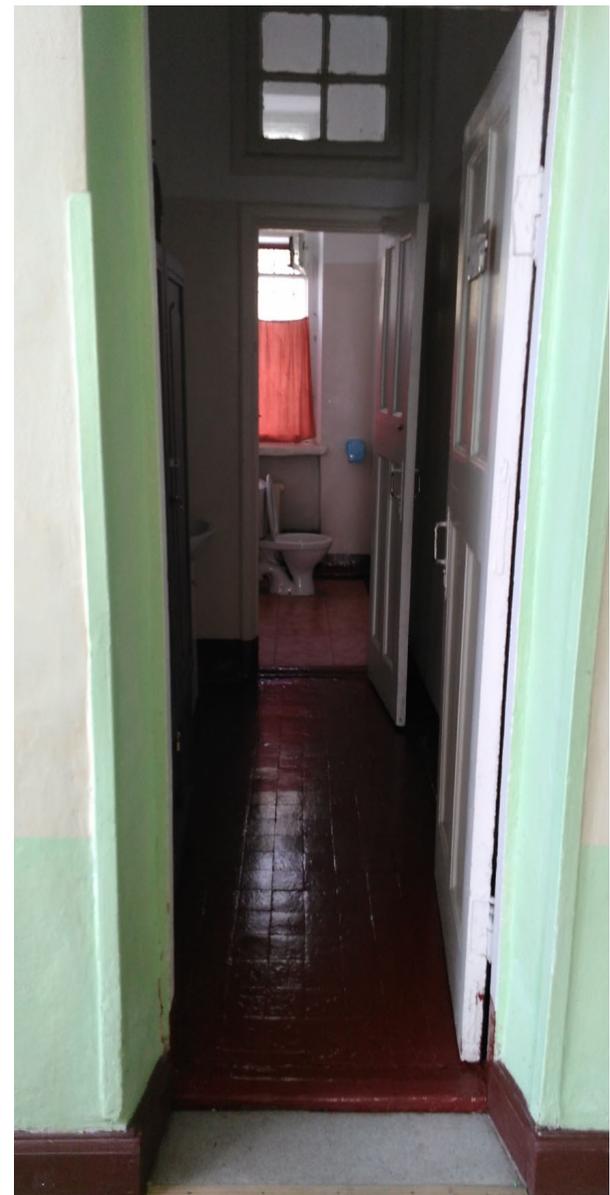
Φοτο Νο8

5.1	Туалетная комната	есть		8	Не адаптирована для МГН – не соответствует стандарту входная дверь, расположение сантехники, отсутствуют поручни, отсутствуют универсальные кабины и приспособления для инвалидов. Размещены тактильные обозначения санитарных помещений;	К,О,С	Площадь помещений и коммуникации не позволяют расширить туалетную комнату	Технические решения невозможны.

Наименование структурно-функциональной зоны	Состояние доступности* (к пункту 3.4 Акта обследования ОСИ)	Приложение		Рекомендации по адаптации (вид работы)** к пункту 4.1 Акта обследования ОСИ
		№ на плане	№ фото	
Туалетная комната	ВНД		8	Технические решения невозможны

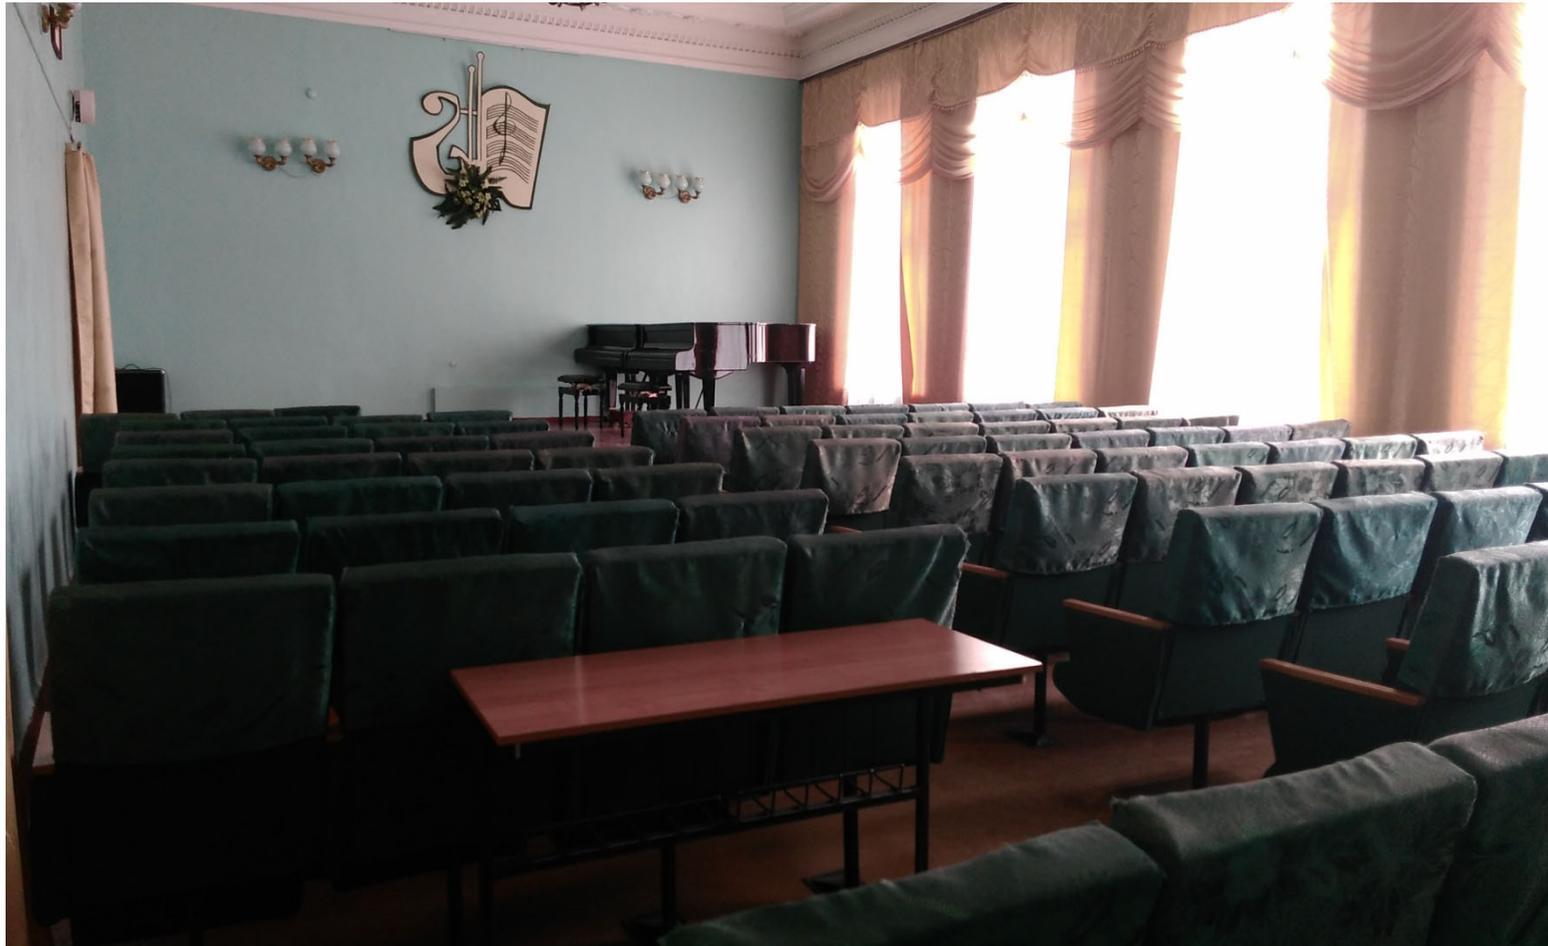
Фото №9

4.2	Зальная форма обслуживания	есть		9	Не выделены места для людей с нарушениями опорно-двигательного аппарата; Отсутствует доступ на сцену; Библиотека: Нет доступа в библиотеку для МНГ;	К,О,С,Г,У	Выделить в классе места для людей с нарушениями опорно-двигательного аппарата, в том числе передвигающихся на инвалидных креслах-колясках и нарушением зрения; 59.13330.2016п.8.6.10; Обустроить доступ на сцену МНГ; Расширить двери в библиотеку для возможности доступа в нее МНГ.	Ремонт, ТСП, Орг. мер-ия
