**I Результаты обследования:
1. Территории, прилегающей к зданию (участка)**

МБУДО «ДШИ» г. Инта, ул. Дзержинского, д. 27 хореографическое отделение
Наименование объекта, адрес

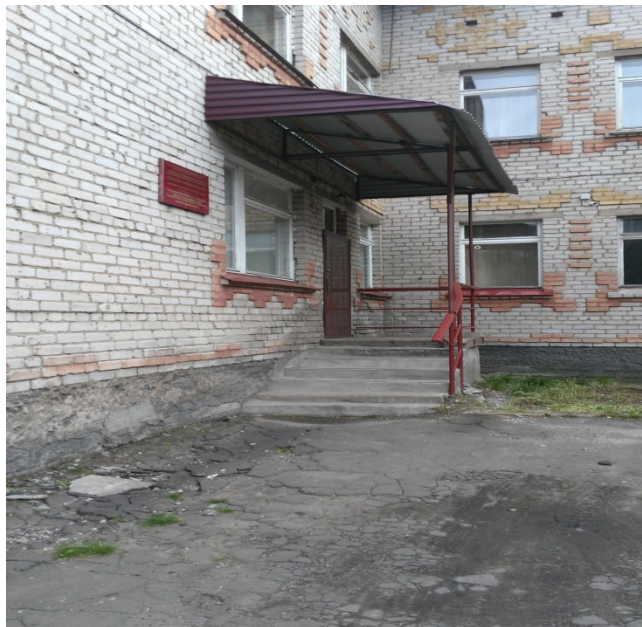
Фото №1

1.1	Вход (входы) на территорию	есть		1	Отсутствует информация об объекте; Отсутствует навигация к доступному входу;	К,О,С,Г,У	Оборудовать доступными для МНГ, в том числе инвалидов-колясочников, элементами информации об объекте СП 59.13330.2016 п.511; Разместить информационную мнемосхему с правой стороны по ходу движения на удалении от 2 до 4м. от входа СП 59.13330.2016п.8.1.6; Разместить навигацию к доступному входу;	Ремонт, ТСР, Орг.

52875, СП 59.13330.2016п.51,1,3;	
1.3	Лестница (наружная)	есть	1	Отсутствуют тактильные предупреждающие перед лестничным маршем; Краевые ступени марша не выделены; Отсутствует кнопка вызова персонала;	К,О,С,Г,У	Выделить краевые ступени; Установить тактильные предупреждающие перед лестничным маршем; Установить кнопку вызова персонала;	Ремонт, ТСР, Орг.
1.4	Пандус (наружный)	нет					
1.5	Автостоянка и парковка	нет		Не предусмотрено.	К,О		
	ОБЩИЕ требования к зоне			Адаптирована для всех групп МГН.	ДП-В

2.1	Лестница (наружная)	Есть		1	Отсутствуют поручни Отсутствуют тактильные предупреждающие перед лестничным маршем Краевые ступени марша не выделены Отсутствует кнопка вызова персонала	О,С	Наружные лестницы должны иметь поручни с учетом технических требований к опорным стационарным устройствам по ГОСТ Р 51261-99; На проступнях краевых ступеней лестничных маршей должны быть нанесены одна или несколько полос, контрастных с поверхностью ступени; Установить тактильные предупреждающие полосы перед лестницей согласно ГОСТ Р 52875-2007; Организовать преодоление барьеров посредством оказания ситуационной помощи; Закрепить ответственного сотрудника за встречу и сопровождение МНГ на объекте;	Ремонт, ТСР, Орг.

2.2	Пандус (наружный)	нет						
2.3	Входная площадка (перед дверью)	есть		1	Отсутствуют поручни; Отсутствует тактильная предупреждающая полоса перед дверью;	К,О,С,Г,У	Установить поручни; Установить тактильную предупреждающую полосу перед дверью;	Ремонт, ТСР, Орг.

Информация об объекте размещена и предоставлена не по нормативу;		Информацию об объекте разметить и предоставить по нормативу;	
2.4	Дверь (входная)	есть		1	Двустворчатая дверь 120 см. Дверные наличники не выделены контрастным цветом	К,О,Г,С	Нет технической возможности по расширению дверного проема.	Технические решения невозможны.

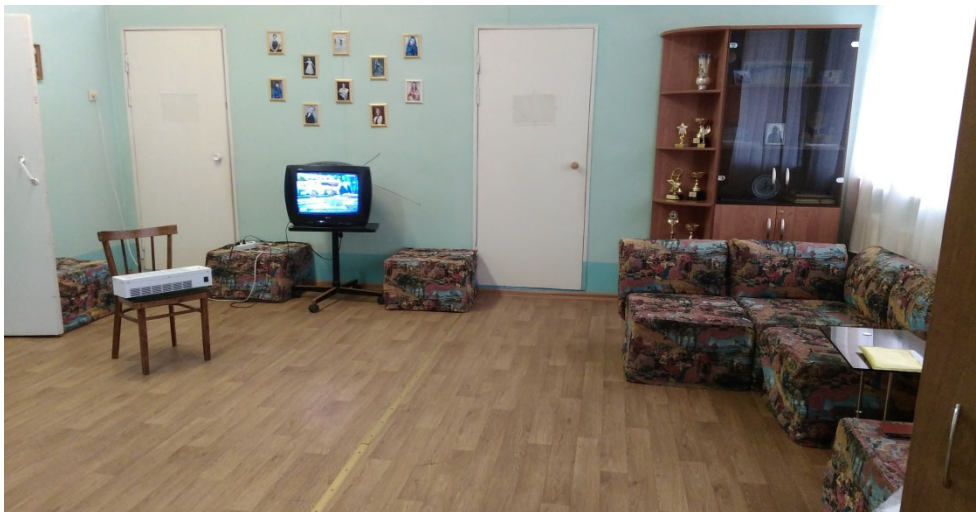
Фото №5

3.1	Коридор (вестибюль, зона ожидания, галерея, балкон)	есть		5	Отсутствуют горизонтальные поручни вдоль стен; Отсутствует выделенное место для собаки поводья; Наличие мнемосхем и информации о пути и направлении движения со схемой расположения и функциональным назначением помещений;	К,О,С,Г,У	Установить горизонтальные поручни вдоль стен; Выделить место отдыха и ожидания для МНГ;	Ремонт, ТСП, Орг. мер-ия

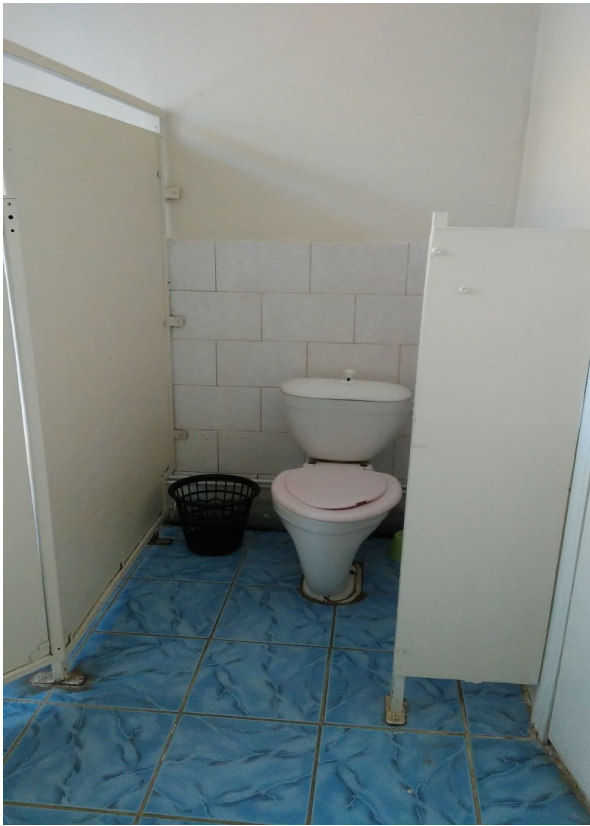
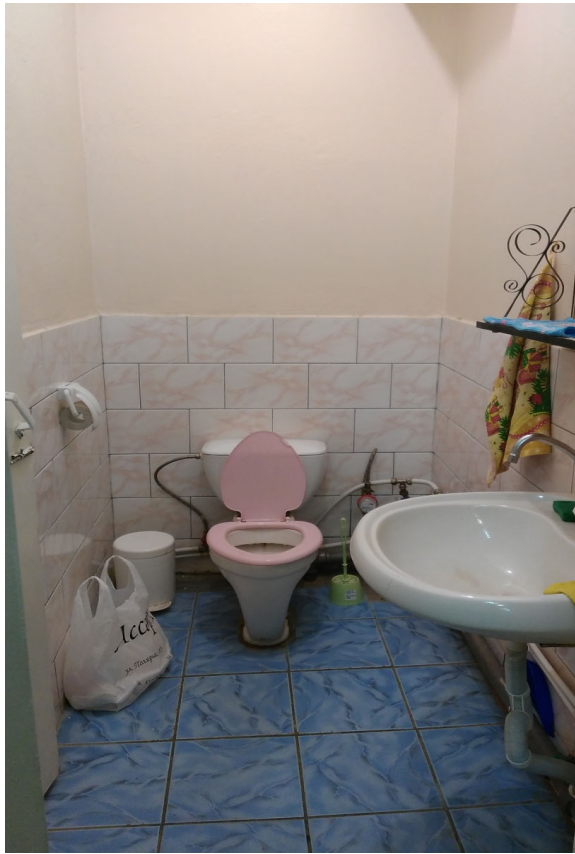
Фото №6

5.1	Туалетная комната	есть		6	Не адаптирована для МГН – не соответствует стандарту входная дверь, расположение сантехники, отсутствуют поручни, отсутствуют универсальные кабины и приспособления для инвалидов. Размещены тактильные обозначения санитарных помещений;	К,О,С	Площадь помещений и коммуникации не позволяют расширить туалетную комнату	Технические решения невозможны.

Наименование структурно-функциональной зоны	Состояние доступности* (к пункту 3.4 Акта обследования ОСИ)	Приложение		Рекомендации по адаптации (вид работы)** к пункту 4.1 Акта обследования ОСИ
		№ на плане	№ фото	
Туалетная комната	ВНД		6	Технические решения невозможны
